Brand i gasdriven sopbil

Skyttegatan, Karlsborg

2021-06-03 – 2021-06-04

Uppdrag: Utvärdering av räddningsinsats

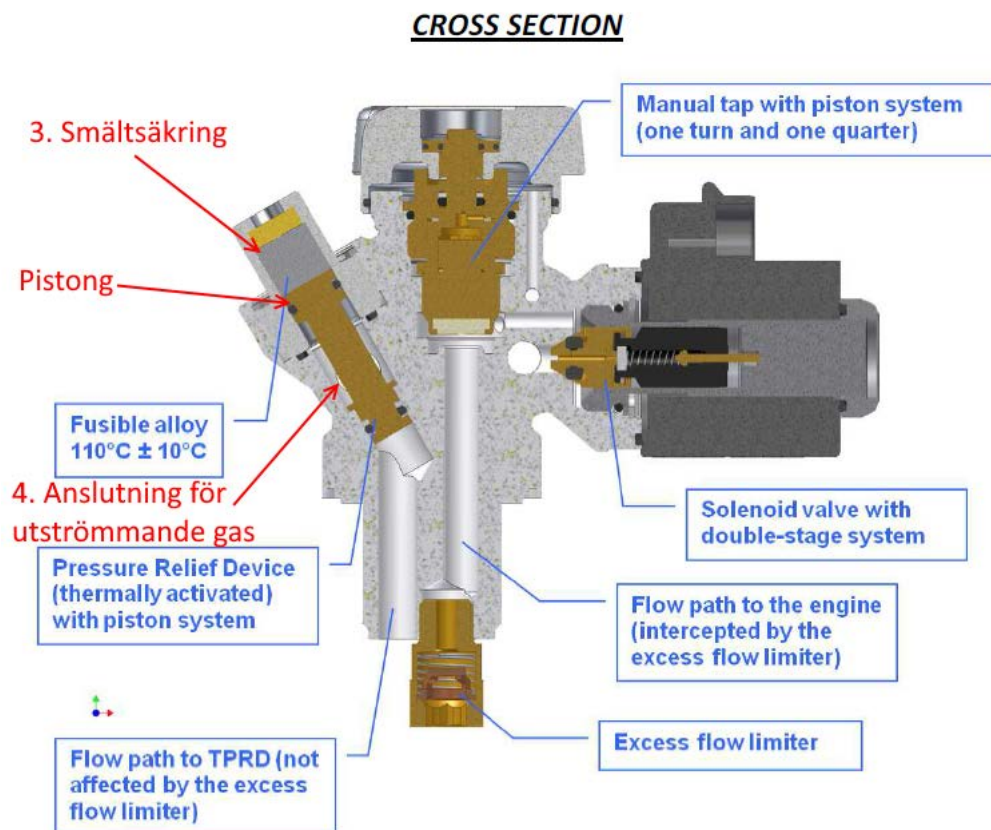
Smältsäkringen, med nummer 3 i ovanstående bild, ska enligt tillverkarens specifikationer lösa ut vid en temperatur på $108\text{ °C} \pm 6\text{ °C}$. När smältsäkringen löser ut, trycks en pistong i ventilen ut av trycket i tanken och gas strömmar ut ur anslutningen med nummer 4 i ovanstående bild. Denna funktion redovisas i nedanstående sprängskiss, Bild 3, där smältsäkringen och pistongen finns markerade. Anslutningen där gasen strömmar ut, märkt med nummer 4, kan skymmas bakom pistongen i nedanstående bild.

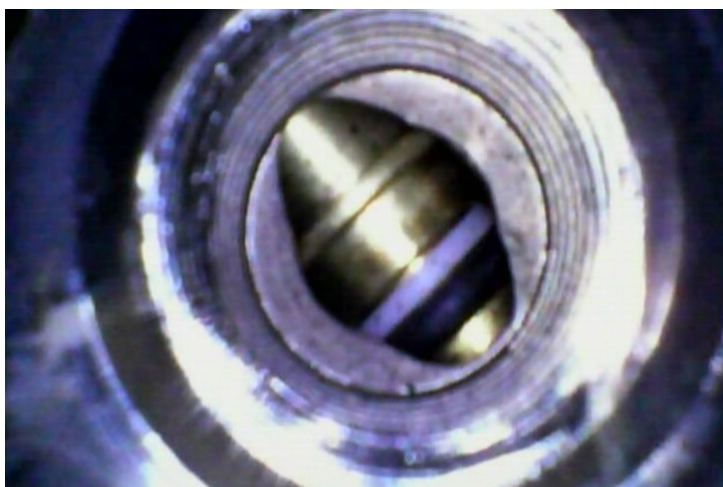
Bild 4. Foto taget i samband med kontroll av flaskventiler, fotot är taget ned genom utströmningsanslutningen på en av tankarna.

Utifrån de sprängskisser som tagits fram tolkades ovanstående utseende som att smältsäkringarna hade löst ut och att det därför gick att "se in i flaskan". Uppfattningen på skadeplatsen var vid denna tidpunkt, ca 22:20, att smältsäkringarna hade löst ut på minst sju av de åtta tankarna och inriktningen var att bärga fordonet för att kunna beskjuta tankarna på annan plats.

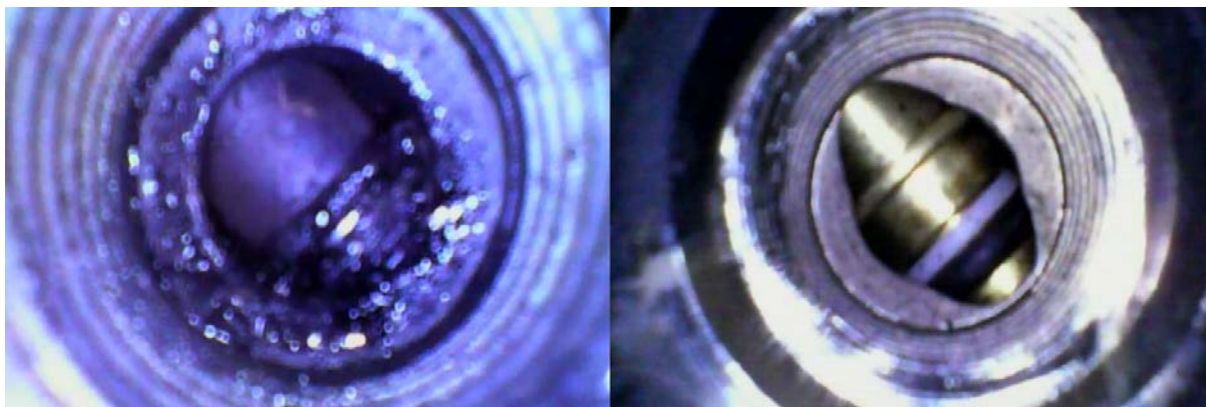
Den första bedömningen som gjordes på plats var att smältblecken hade löst ut. Detta baserades på att en pistong med o-ring syntes genom anslutningen för utströmmande gas, se Bild 6 och Bild 7. Vid den första kontrollen var det svårt att komma åt alla säkerhetsventiler och det syntes olika tydligt, beroende på grad av brandpåverkan.

Bild 7. Foton tagna in genom anslutningen för utströmmande gas på två ventiler som varit olika brandpåverkade. På bilderna syns den nedre o-ringens på pistongen, vilket innebär att smältsäkringens har löst ut.
