Brand i gasdriven sopbil

Skyttegatan, Karlsborg

2021-06-03 – 2021-06-04

Uppdrag: Utvärdering av räddningsinsats

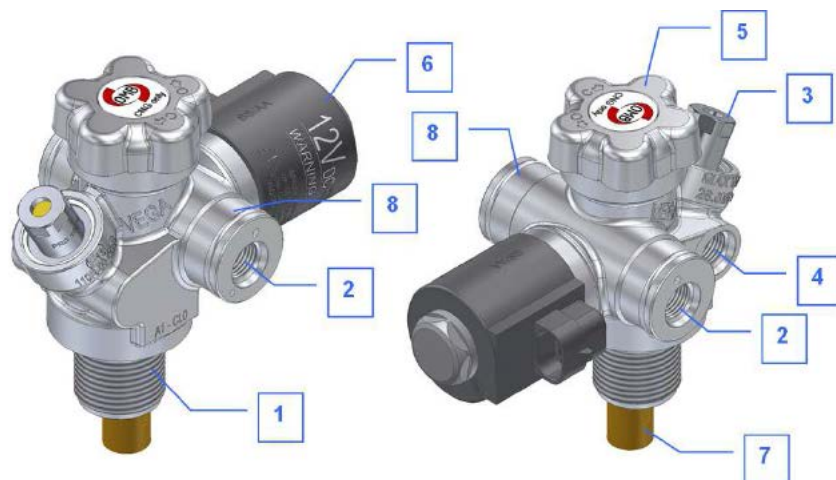
Bild 2. OMB VEGA automatisk tankventil för CNG-tankar. Källa: OMB VEGA Manual (OMB Saleri S.P.A)

Smältsäkringen, med nummer 3 i ovanstående bild, ska enligt tillverkarens specifikationer lösa ut vid en temperatur på $108\text{ °C} \pm 6\text{ °C}$. När smältsäkringen löser ut, trycks en pistong i ventilen ut av trycket i tanken och gas strömmar ut ur anslutningen med nummer 4 i ovanstående bild. Denna funktion redovisas i nedanstående sprängskiss, Bild 3, där smältsäkringen och pistongen finns markerade. Anslutningen där gasen strömmar ut, märkt med nummer 4, kan skymmas bakom pistongen i nedanstående bild.

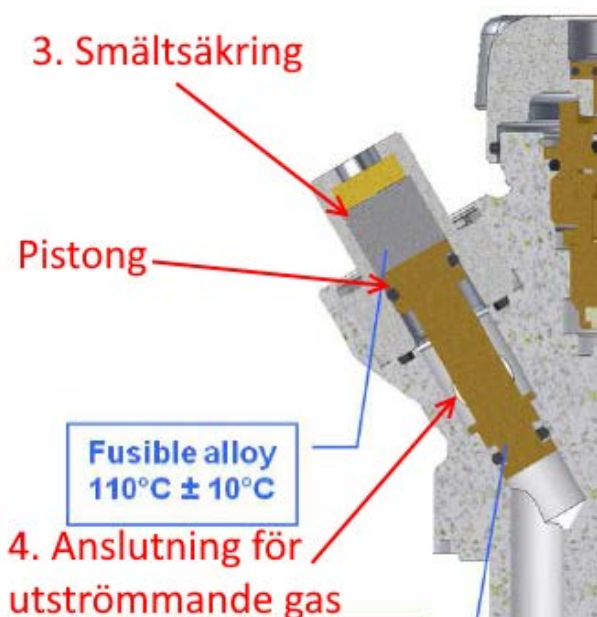
Den första bedömningen som gjordes på plats var att smältblecken hade löst ut. Detta baserades på att en pistong med o-ring syntes genom anslutningen för utströmmande gas, se Bild 6 och Bild 7. Vid den första kontrollen var det svårt att komma åt alla säkerhetsventiler och det syntes olika tydligt, beroende på grad av brandpåverkan.

Bild 6. Del av sprängskiss för den aktuella ventiltypen. Smältsäkringens utgör mothåll för en pistong som trycks uppåt av gastrycket i tanken, när säkringens material smälter, och därmed öppnar anslutningen för utströmmande gas.
